ŽIVOTNOST POLYSTYRENU

- zateplovací systém po 25 letech -

MATERIÁLOVÁ SONDA DO ZATEPLOVACÍHO SYSTÉMU S BÍLÝM FASÁDNÍM POLYSTYRENEM PO 25 LETECH

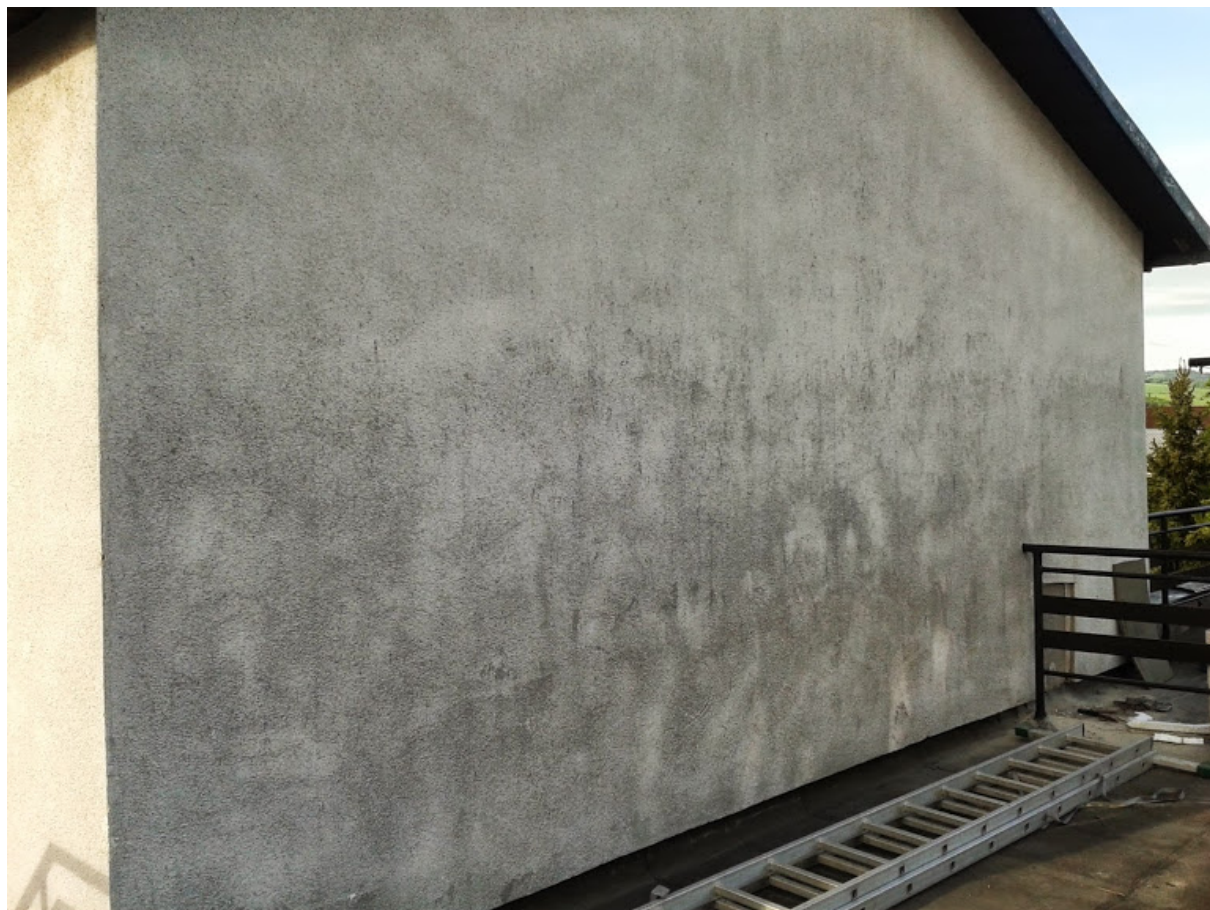
Pro test byla vybrána nejvíce namáhána a viditelně poškozená stěna - SEVEROVÝCHODNÍ strana domu. Na první pohled je patrné napadení plísní a fasádní řasou. Důvodem jsou nedostatečné sluneční podmínky během dne.

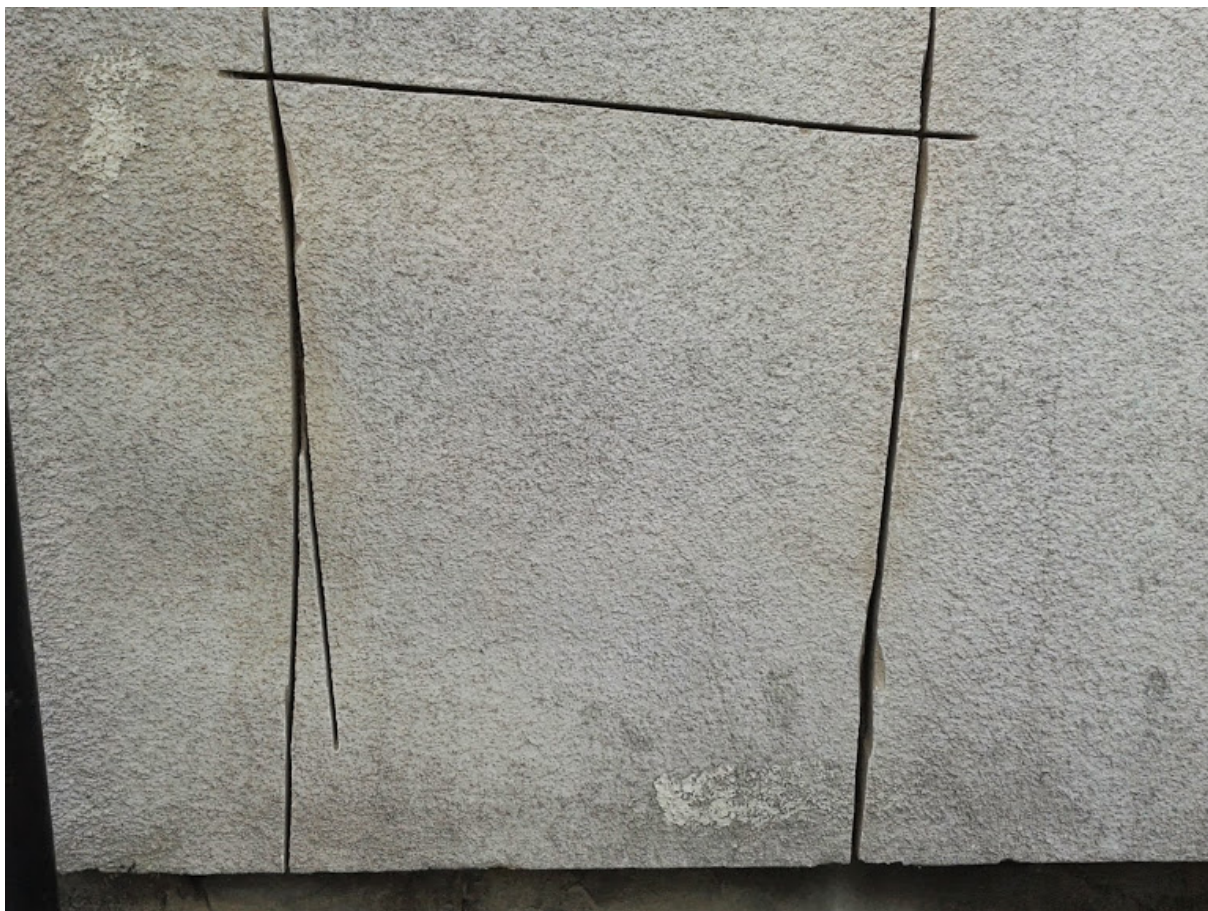
Pomocí Flex brusky s diamantovým kotoučem byla ve fasádě vyřezána sonda v rozměru cca 500 x 500 mm.

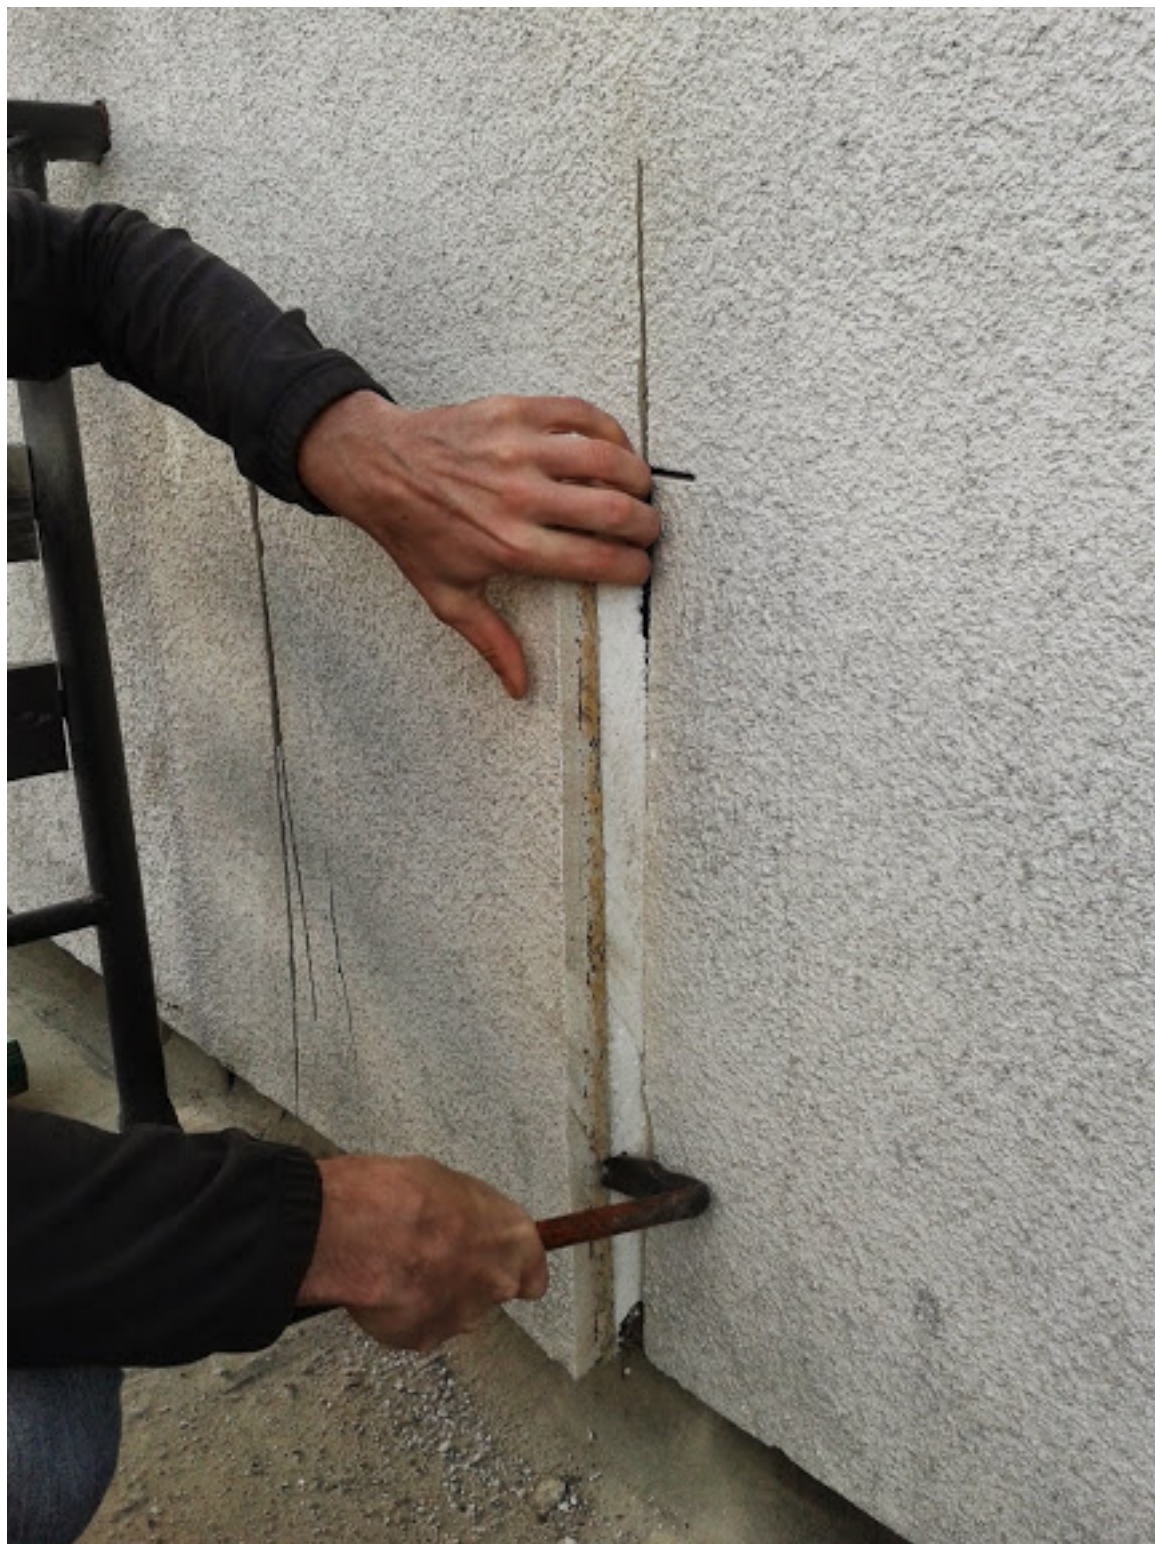
Za pomoci háku se povedlo odebrat z fasády vzorek. Na obrázku můžete vidět řez původního systému a jeho jednotlivé vrstvy.

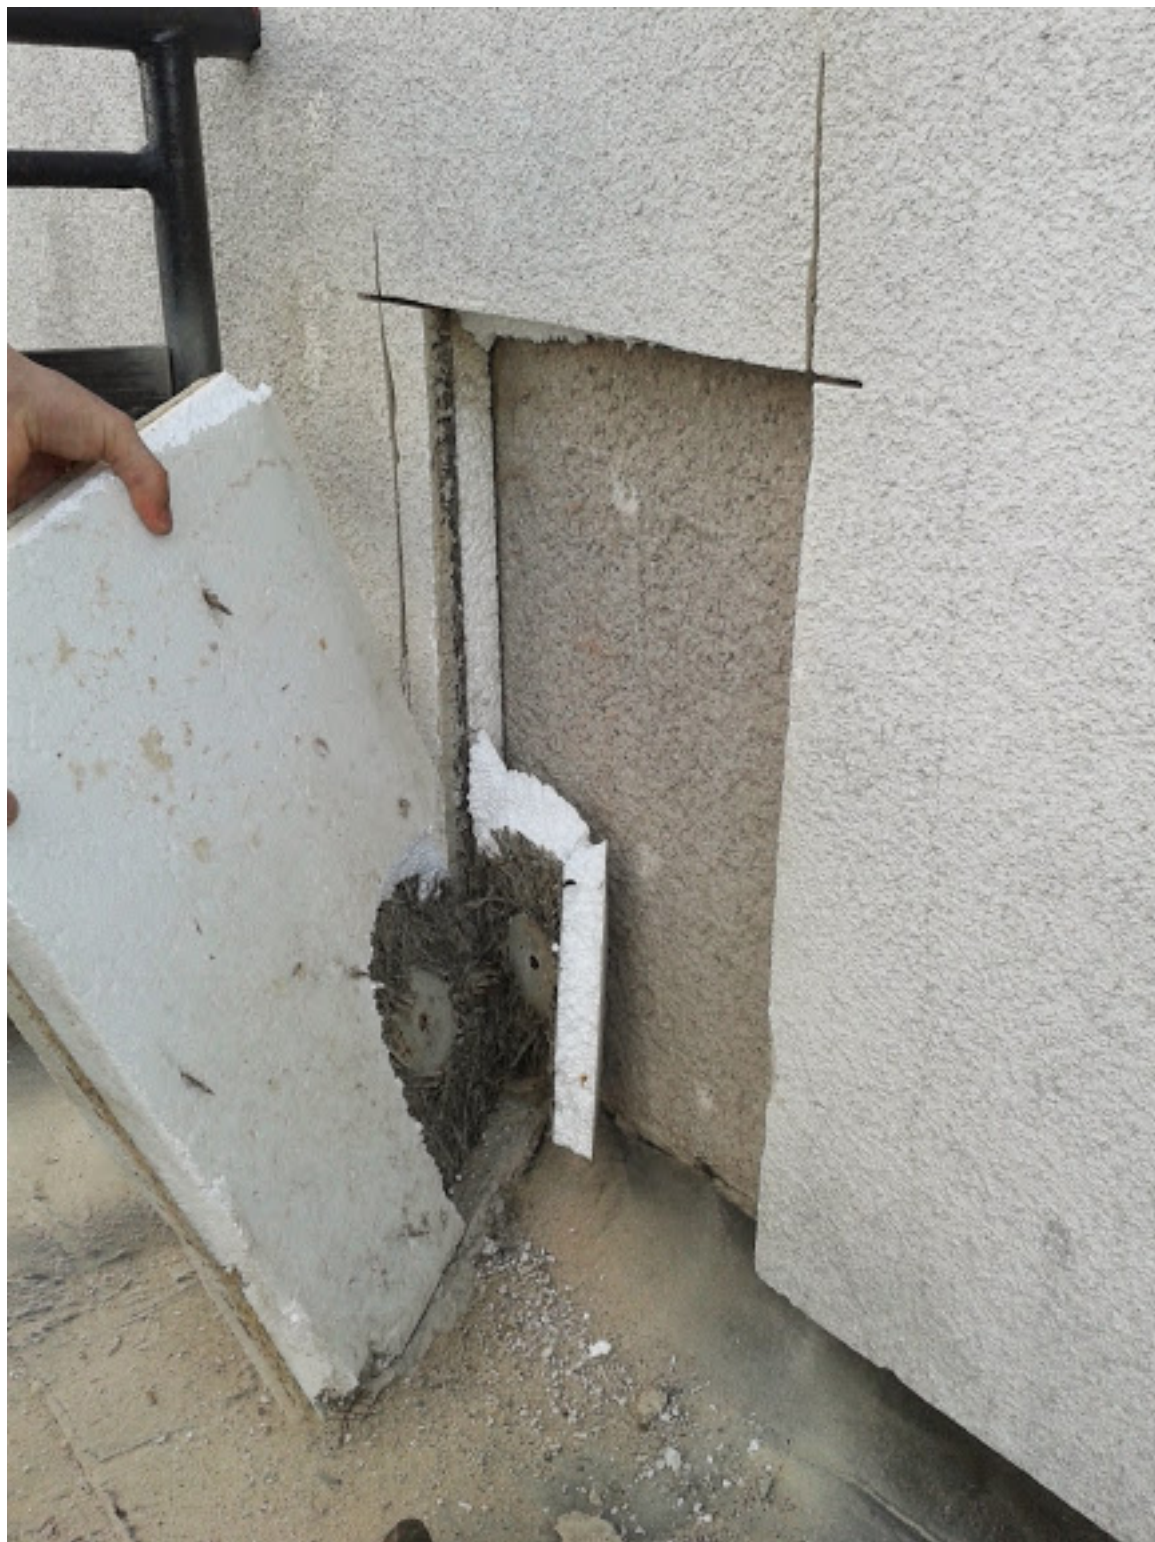
Po odloupení vzorku fasády ze stěny domu jde vidět původní kotvicí systém. Bylo zjištěno, že izolant nebyl na fasádě nalepen. Mezi stěnou a izolantem tak trvale proudil vzduch (tzv. "komínový efekt"), který mohl poškodit izolant. Na první pohled

jde vidět, že pod izolantem se netvoří žádné plísně a celkově je polystyren ve vynikajícím stavu.

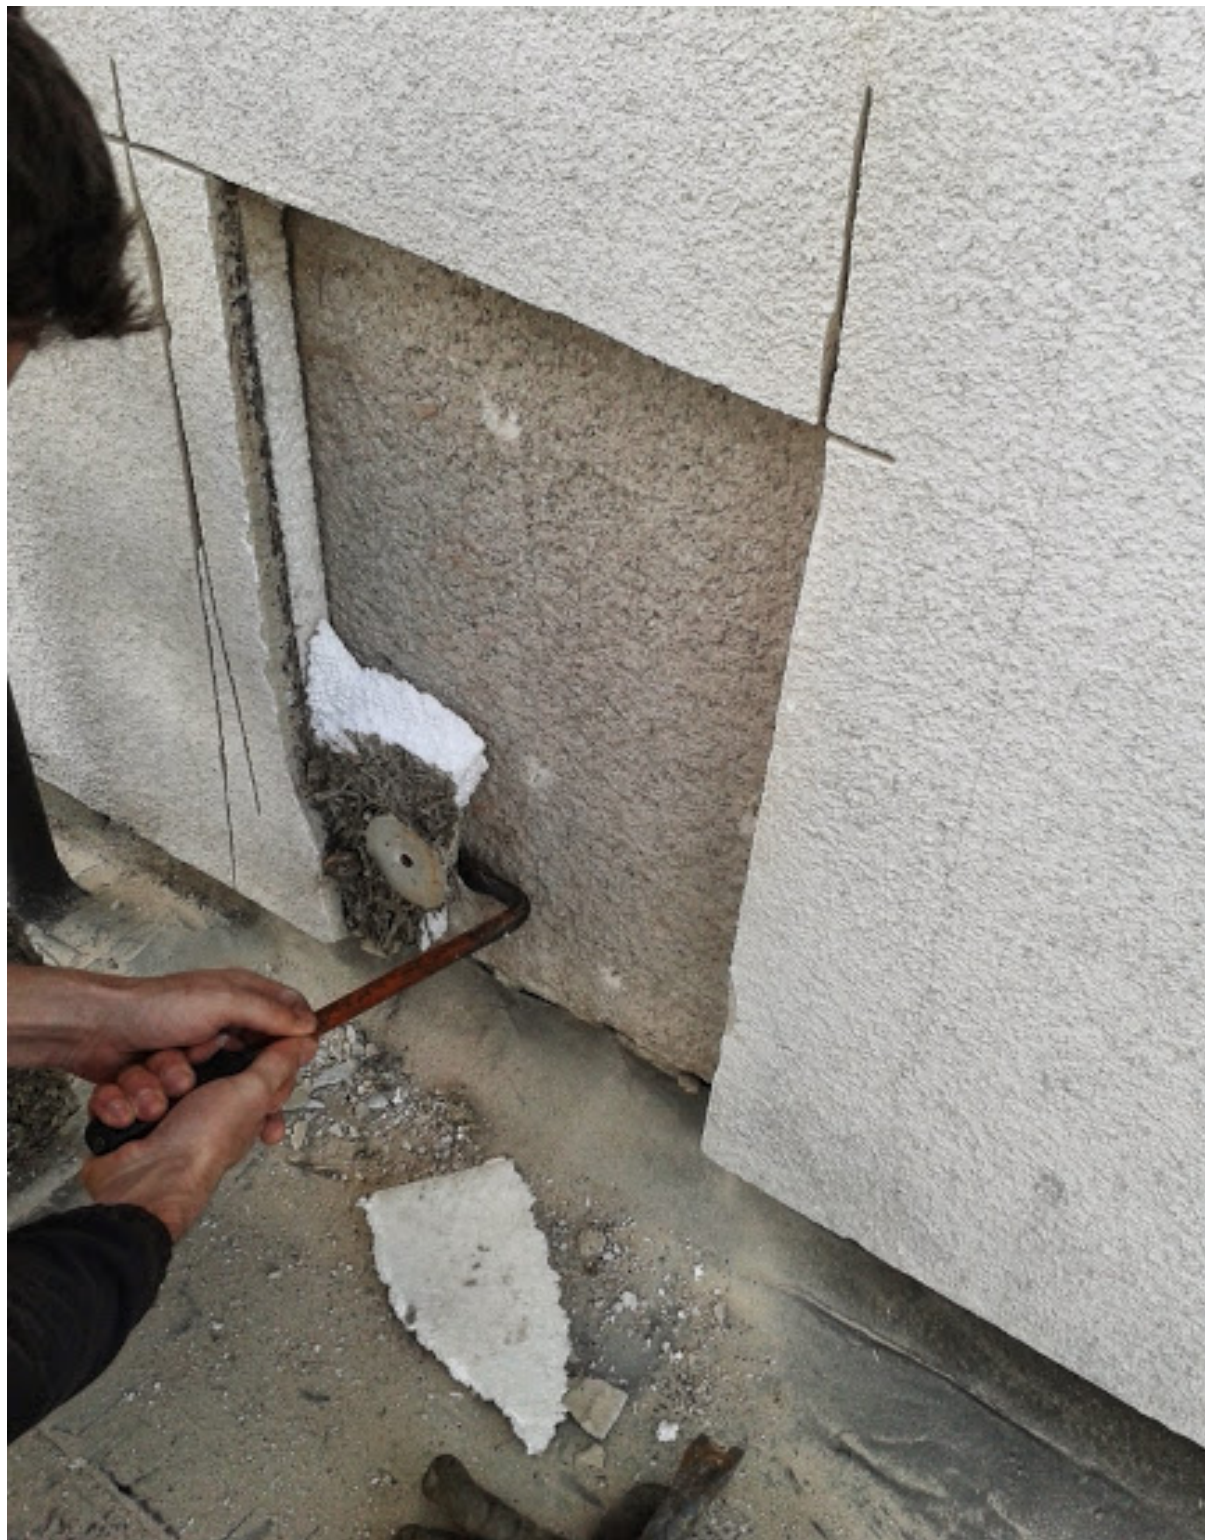
Platová talířová hmoždinka držela izolant tak pevně že musel být odtrhnutý. Hmoždinku se nám nepodařilo ze stěny demontovat. I po 25 letech stále plnila svou funkci naplno. Ocelový trn byl rezavý, ale plně funkční.

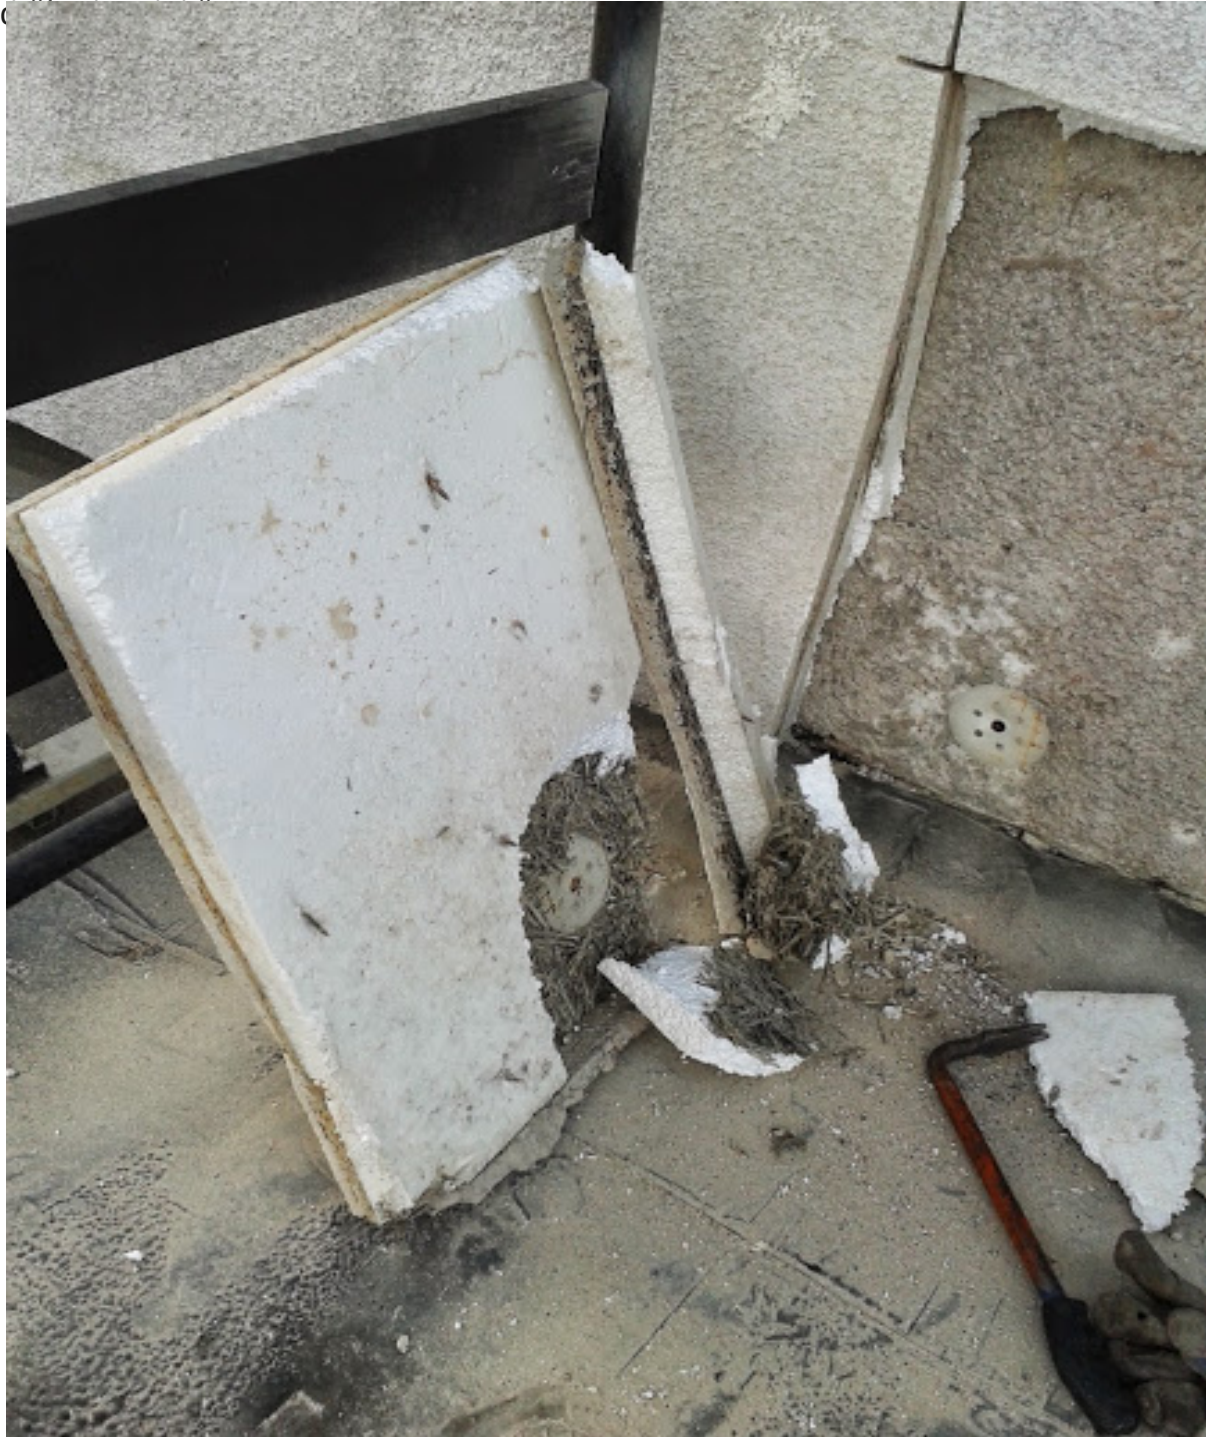
Polystyren je i po 25 letech bez jakýchkoliv známek poškození. Vrstvy perfektně drží (polystyren i heraklit). Polystyren je stále stejný bez nejmenšího % úbytku. Stěna pod izolantem je bez plísní a není vlhká. Neprojevila se zde žádná kondenzace a to i přes nízké jarní teploty.

Detailní pohled na povrch stěny a kotvící hmoždinky. Žádné známky poškození, plísní a řas na stěně. Povrch stěny je pod zateplením mírně prašný. Kotvu je nemožné vydělat,

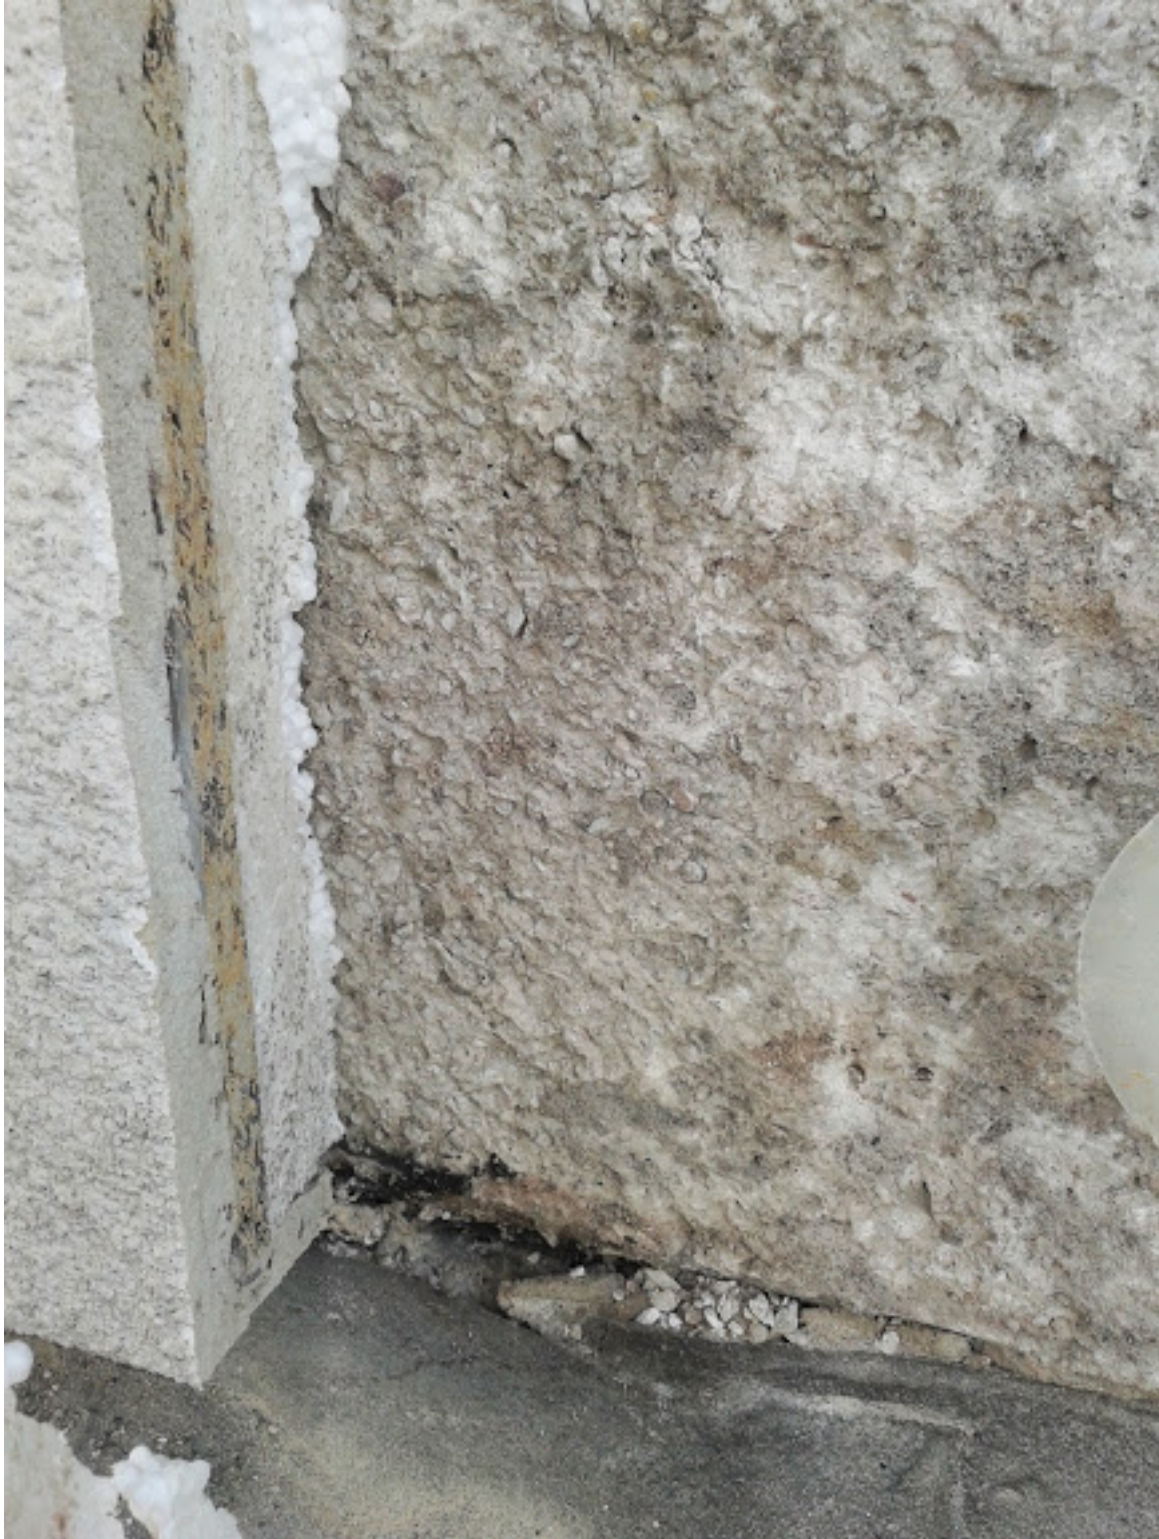
Řez souvrstvím fasády s napojením na stěnu. Vše v dobrém stavu.

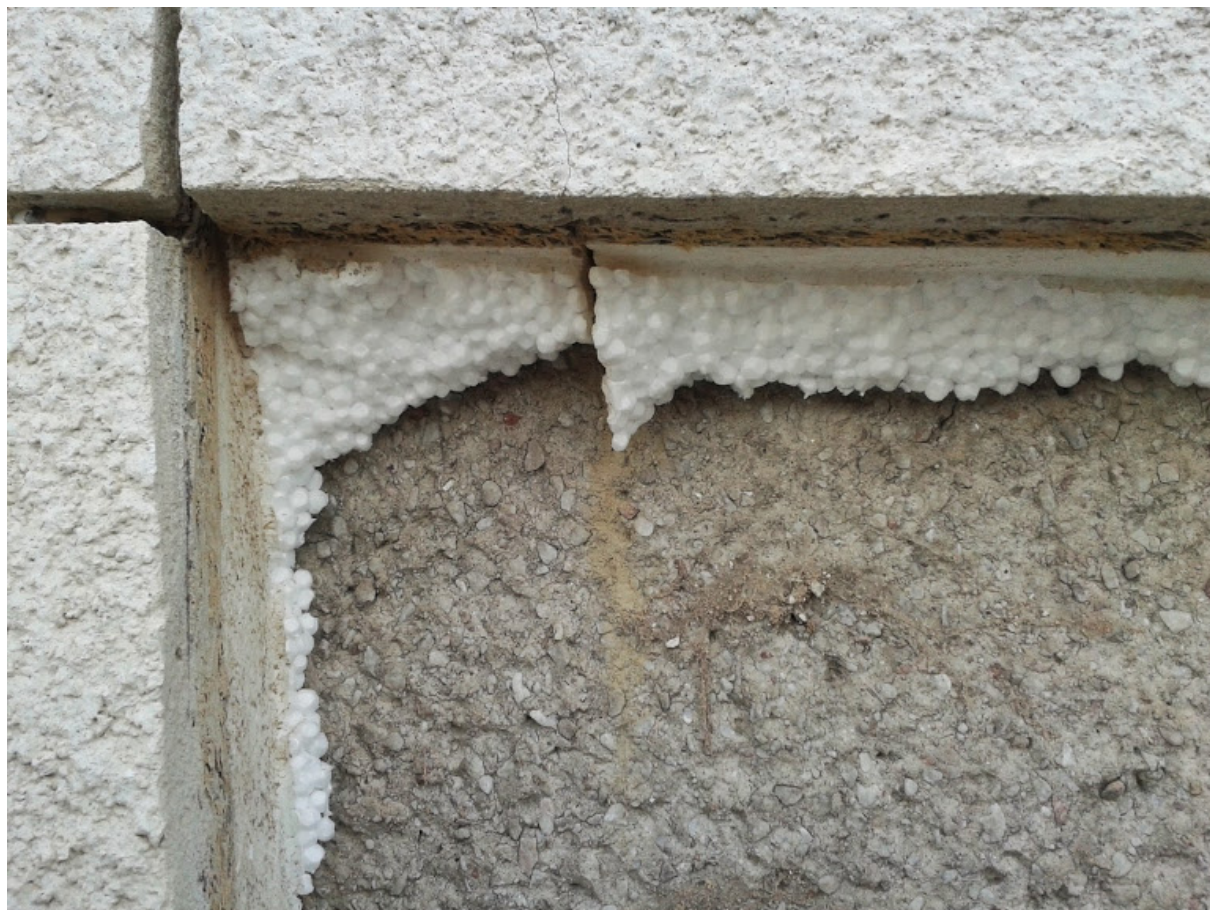
Detailní pohled na odlomený polystyren. Žádné plísně a jiné degradace.

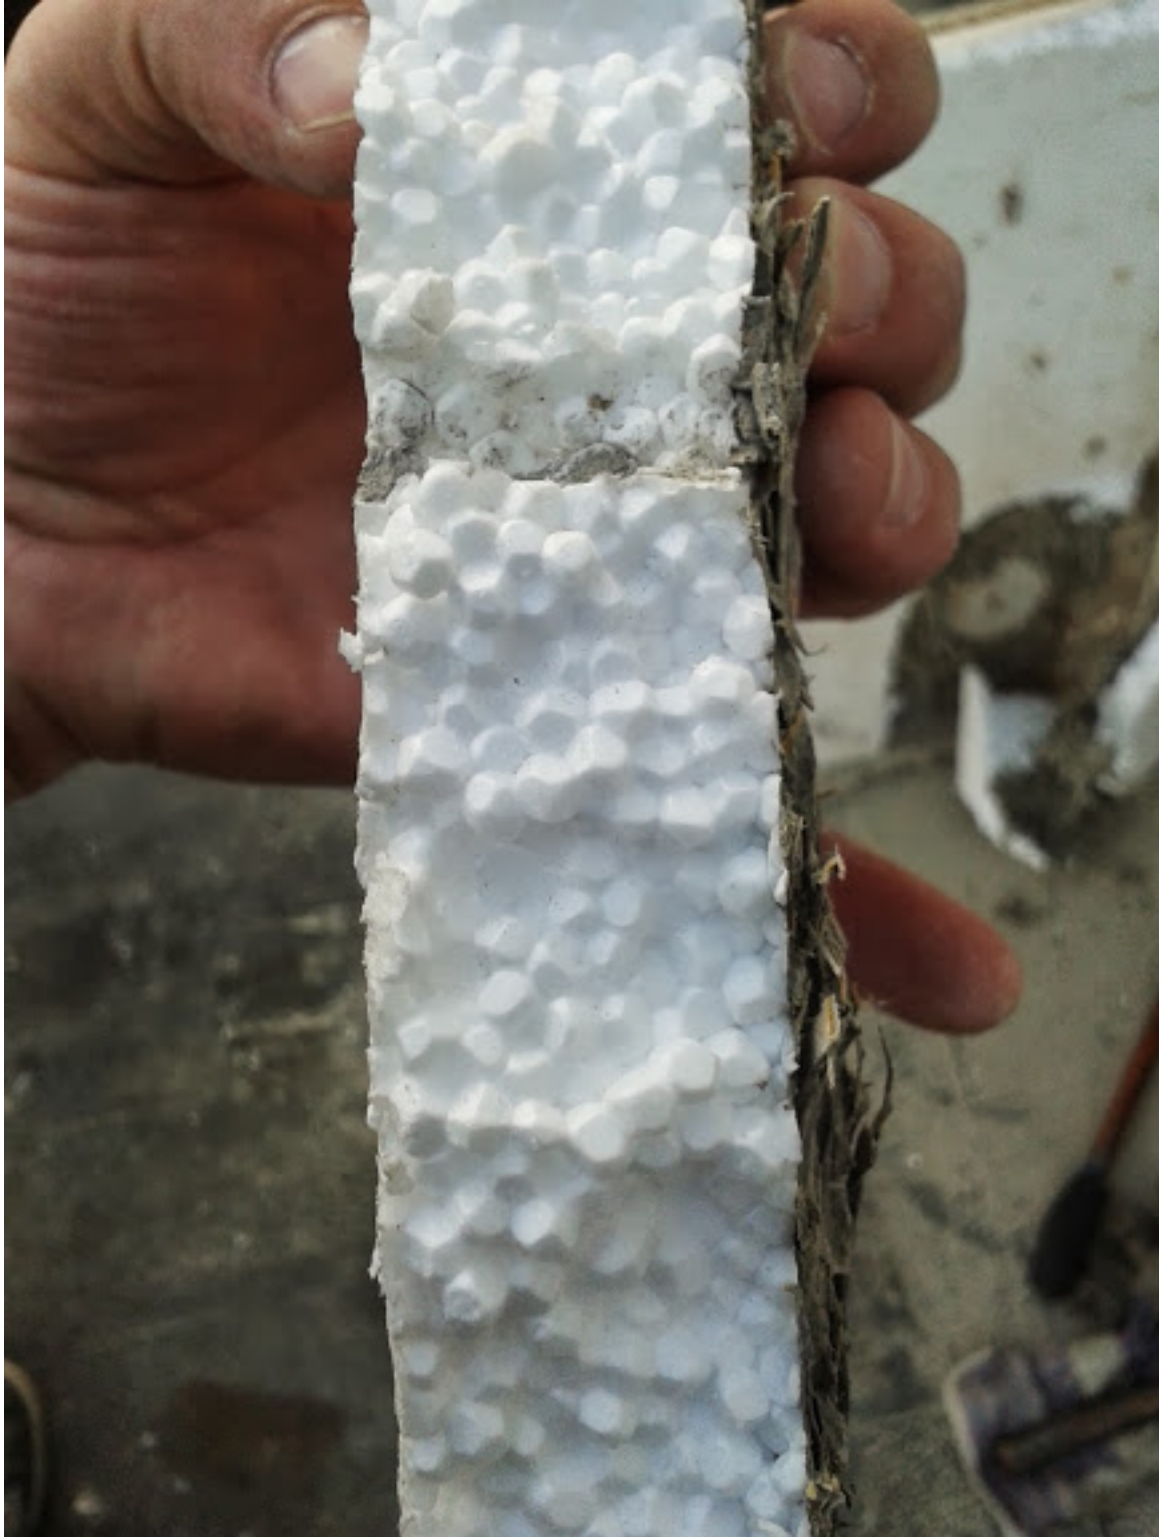
Detailní pohled na demontovaný polystyren. Polystyren byl zabudován před 25 - dle dnešních norem naprosto špatně.

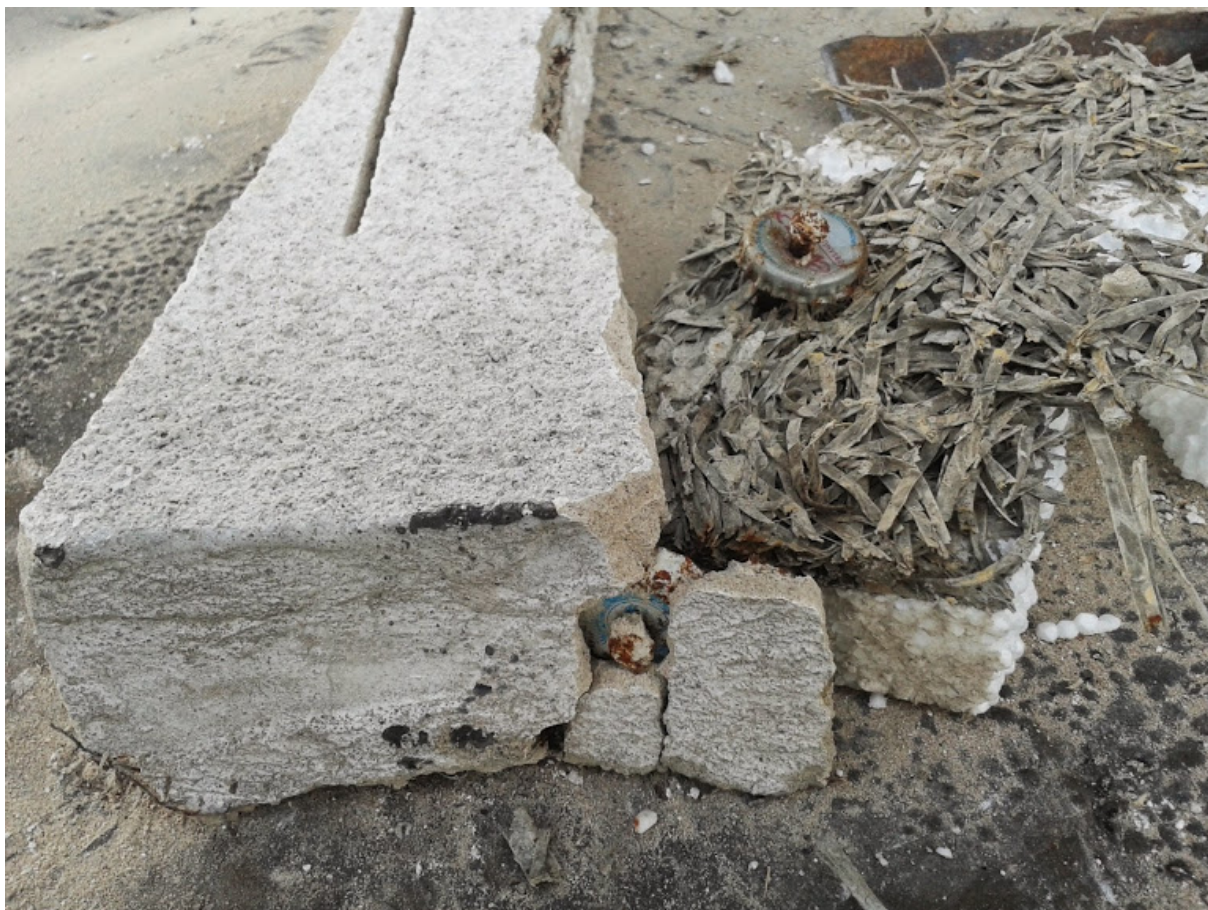
Rabicové pletivo bylo k heraklitové vrstvě kotveno pomocí pivních vršků.

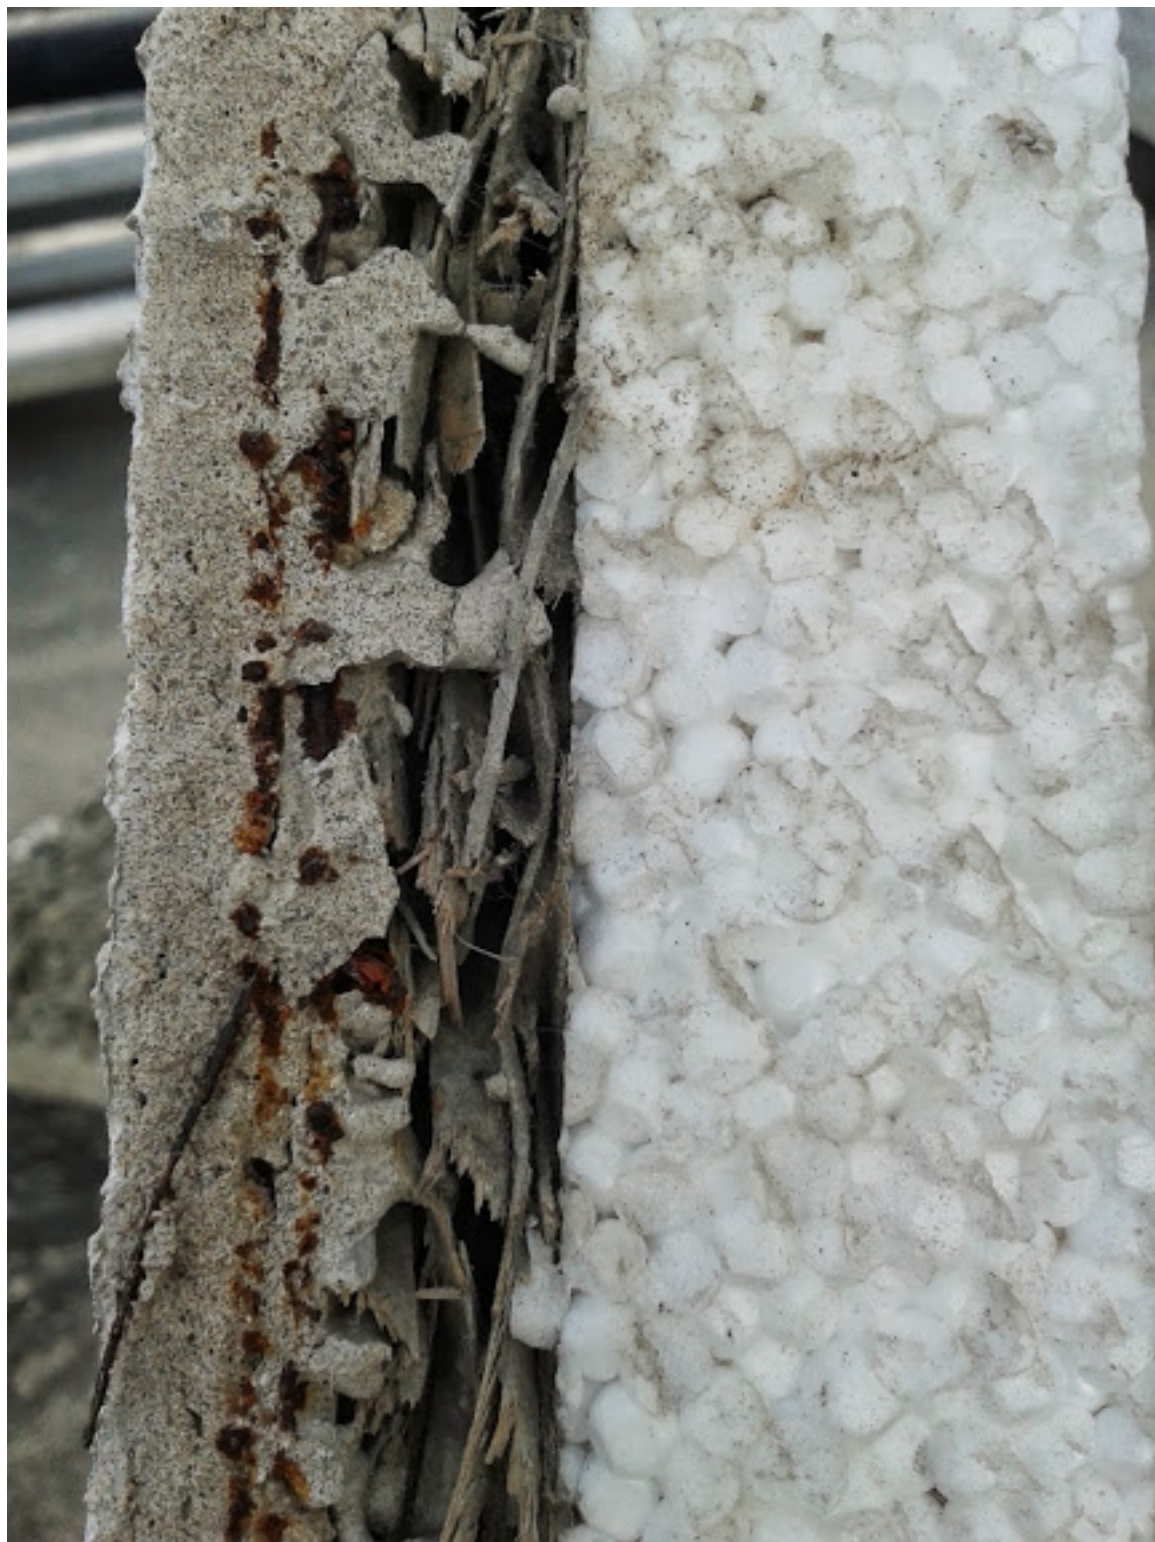
Jednotlivé vrstvy původního zateplovacího systému: 1. EPS 70F tl.30 mm | 2. Heraklit tl. 10-15 mm nalepený na EPS | 3. Rabicový síť + vršky od sodovek a piva s hřebíkem | 4. Jádrová omítka tl.15 mm s povrchem mlýnkové stříkané omítky. Kromě rezavé rabricové sítě je vše po 25 letech v perfektním stavu. Polystyren nezměnil svůj objem, tvar ani vlastnosti.

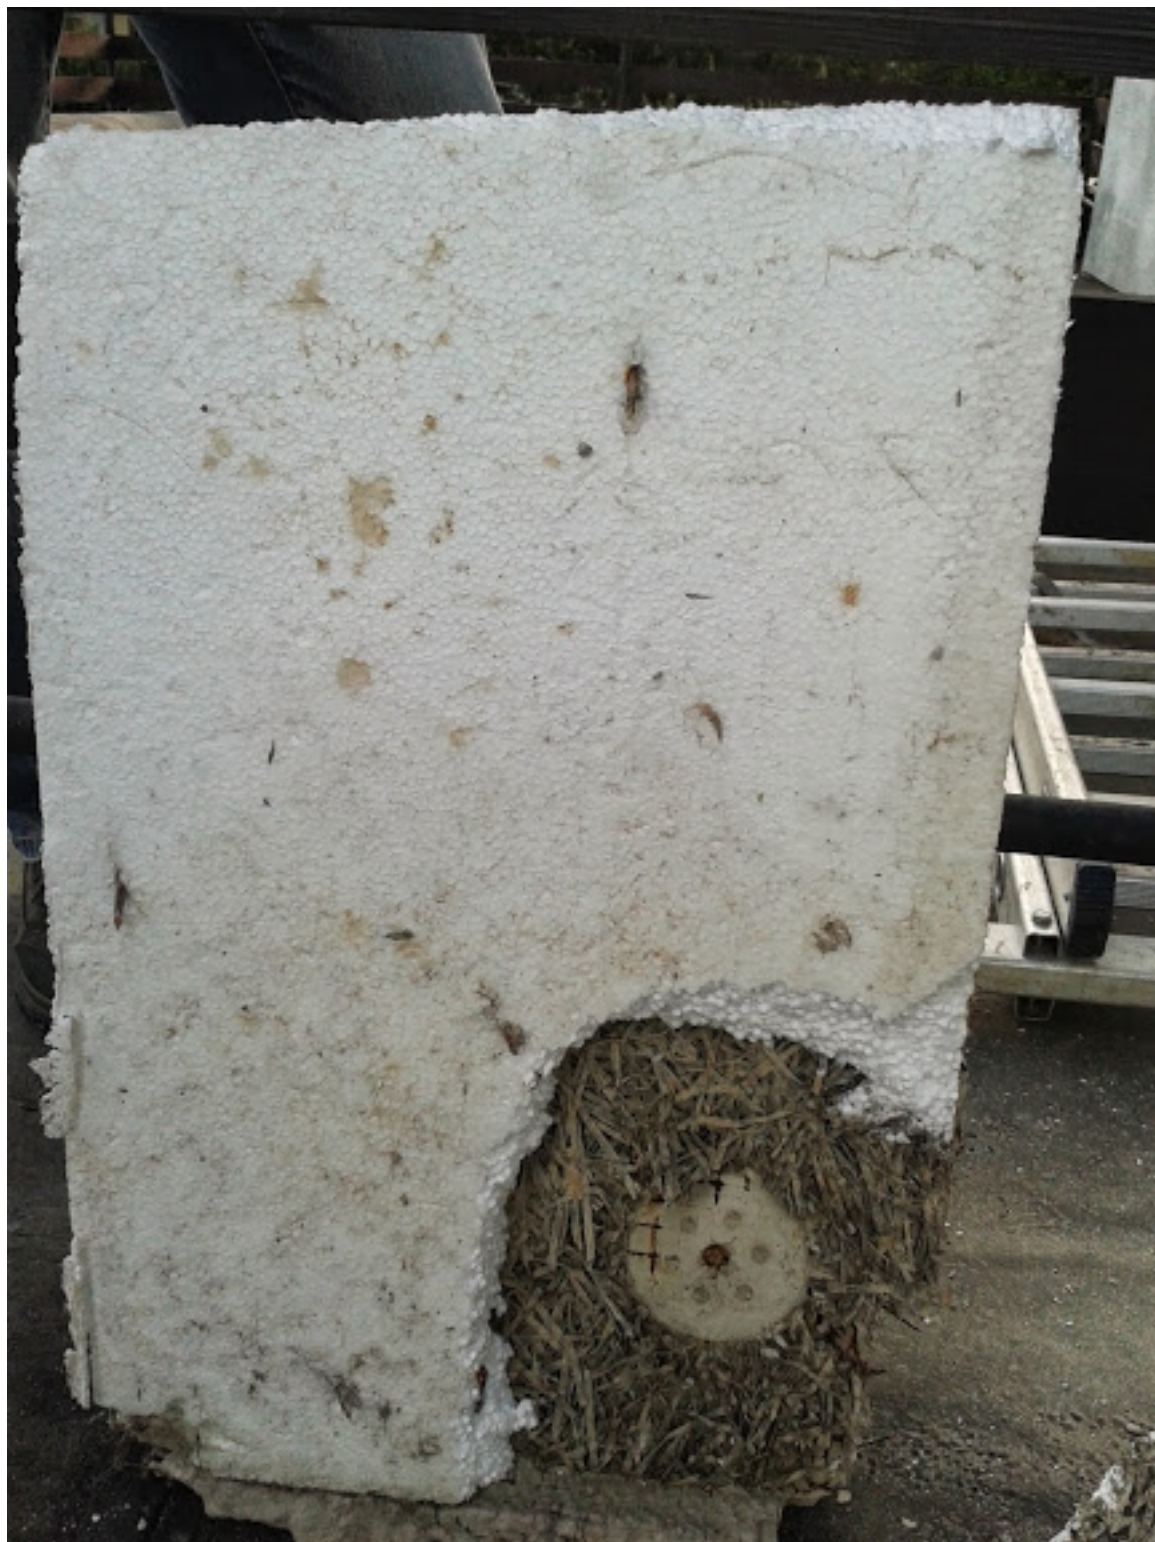
Pohled na celý odtržený vzorek polystyrenu. Polystyren je v dobrém stavu. Podotýkám, že se jedná o polystyren starý 25 let, kdy se polystyren nevyráběl pod tak

přísnou normou jako dnes. Dříve s vyráběl jeden druh s objemovou hmotností 18-25 kg/m³.

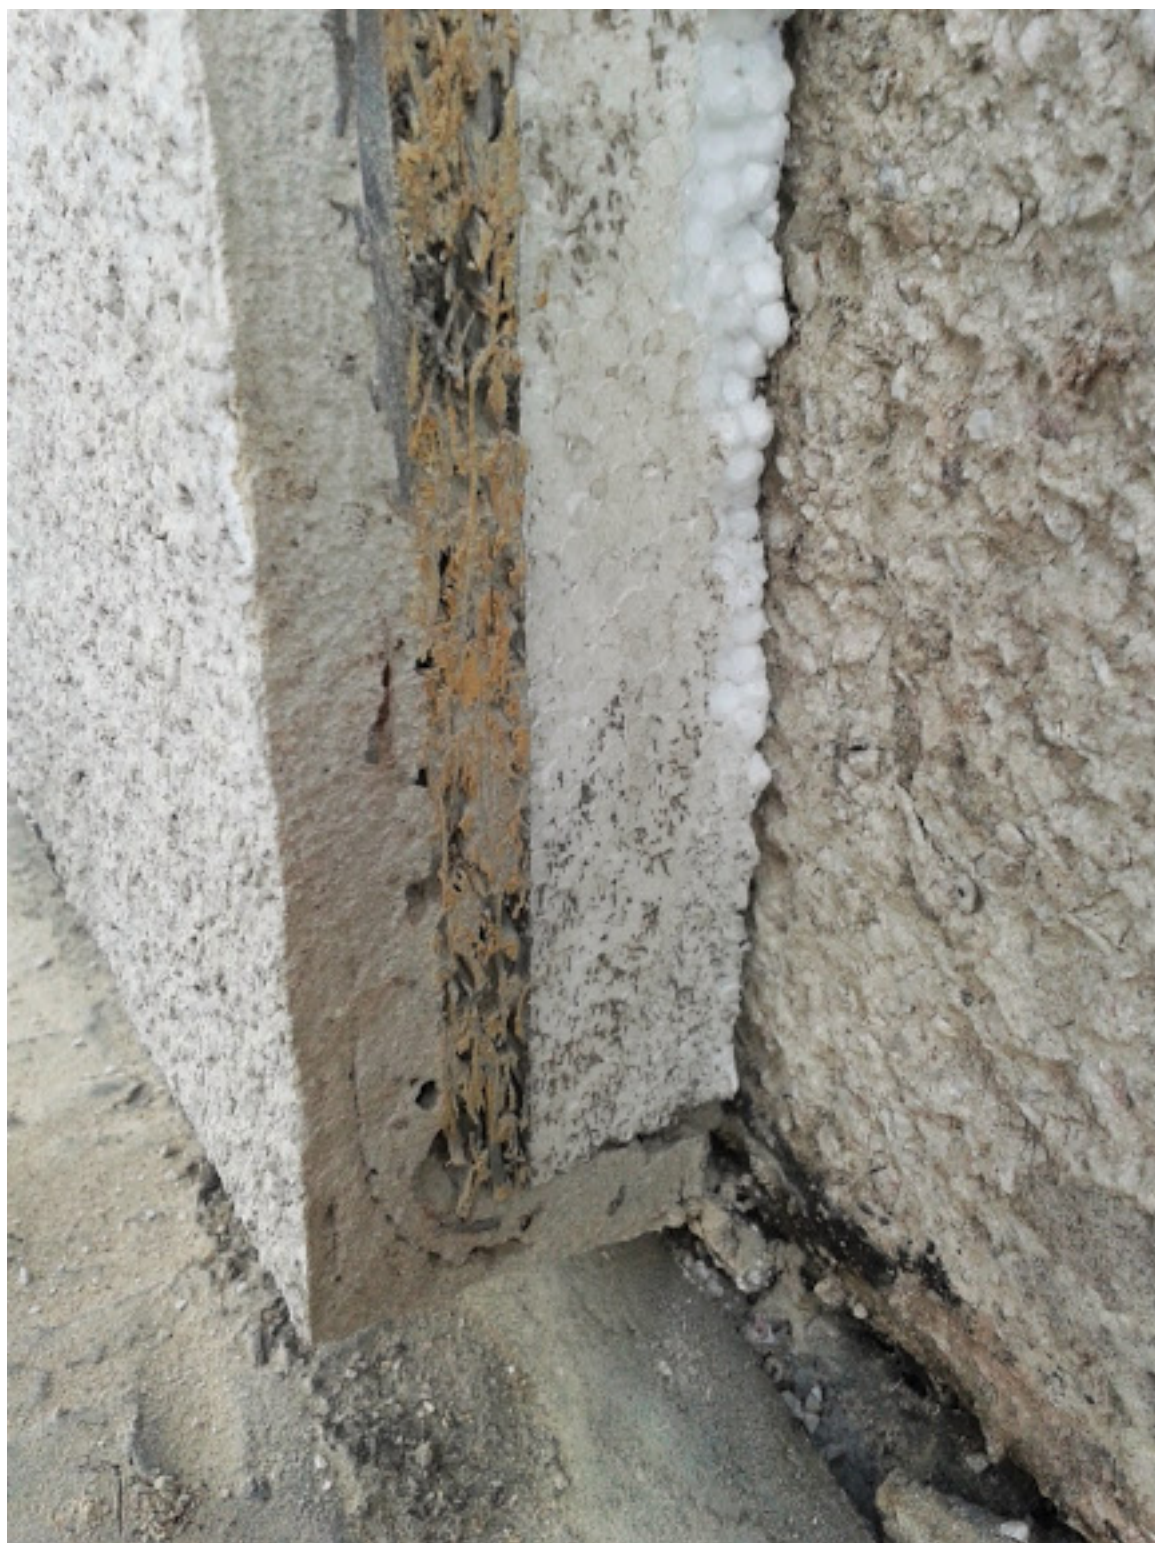
Detail napojení zateplení k lepence na střeše - názorně ukázáno špatné provedení!
Chybí zakládací profil s okapničkou. Tento špatně vyřešený detail má vliv na vzlínání a prosakování vody. Na životnost polystyrenu to opět nemělo vliv.
