Metodika stanovení rizika napadení fasád s ETICS mikroorganismy

Metodika stanovení rizika napadení fasád s ETICS mikroorganizmy

Certifikovaná metodika

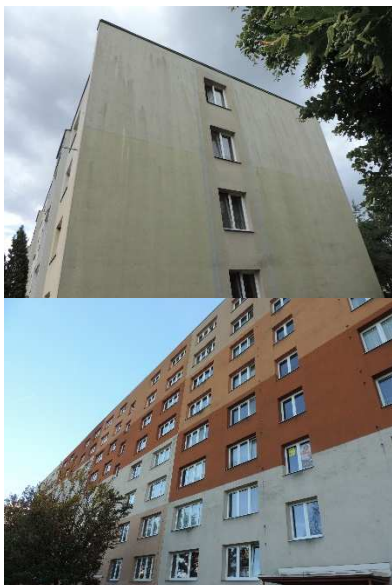
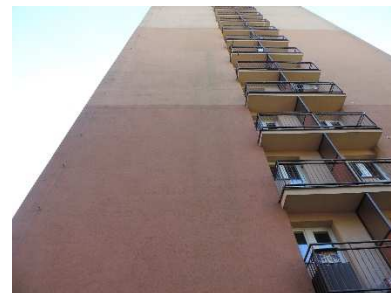
Obr. 1 – 3: Vzorová foto objektů napadených mikroorganismy v řádu nad cca 25 % plochy pláště fasády.

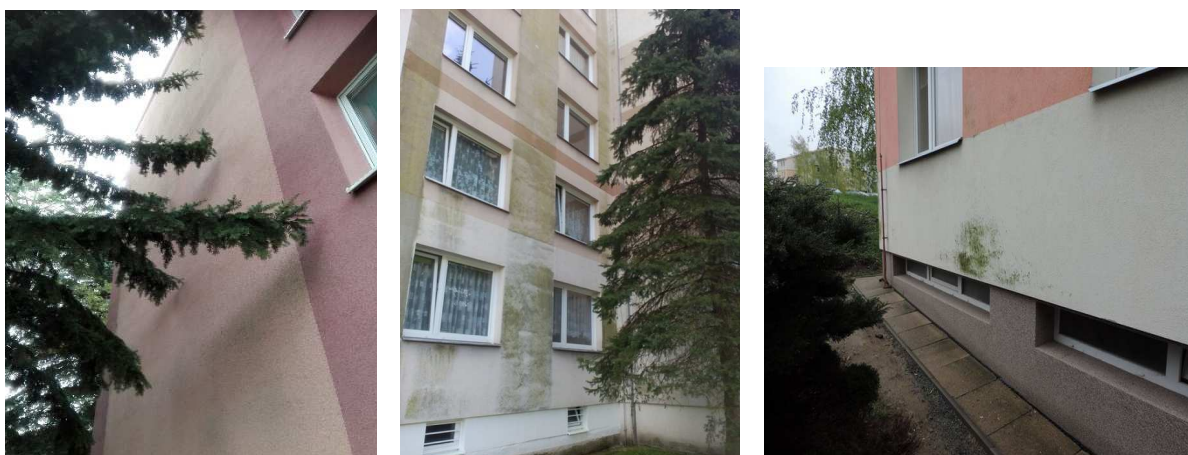
1) Bezprostřední blízkost vegetace.

Příčina znečištění: vznik mikroklimatu, zastínění a zvýšená vlhkost, mikroorganismy z vegetace. Možnost odstranění: odstranění vegetace nebo zvýšená ochrana povrchové úpravy.

Obr. 5 – 7: příklady nevhodné blízkosti zelené vegetace a její důsledky.

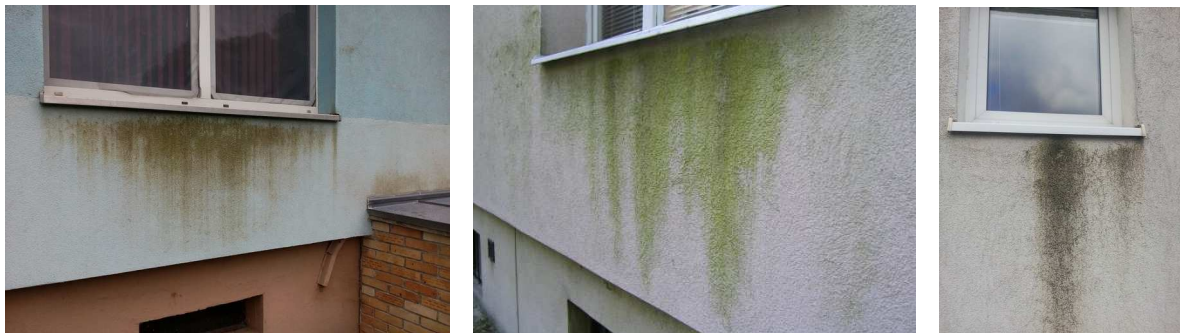
2) Znečištění pod parapetem.

Příčina znečištění: kondenzace vlhkého vzduchu procházejícího konstrukcí na spodní části parapetu.

Obr. 8 – 10: Příklady a důsledky špatně odizolovaného parapetního oplechování.

Možnost odstranění: úprava zateplení parapetu, utěsnění.

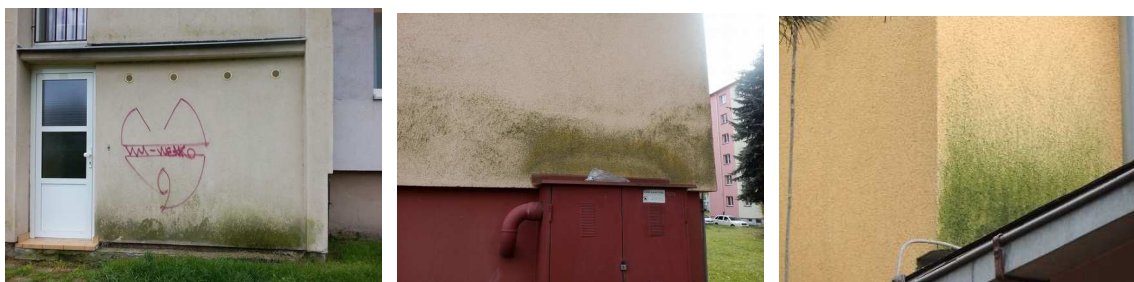
4) Místní znečištění nad terénem, oplechováním a jiné.

Příčina znečištění: zvýšená vlhkost z důvodu odšťikování vody na fasádu. Možnost odstranění: stavební úpravy, změna sklonu oplechování, přetažení oplechování cca 15 cm do výšky.

Obr. 14 – 16 Příklady a důsledky zvýšeného ostříku vody.

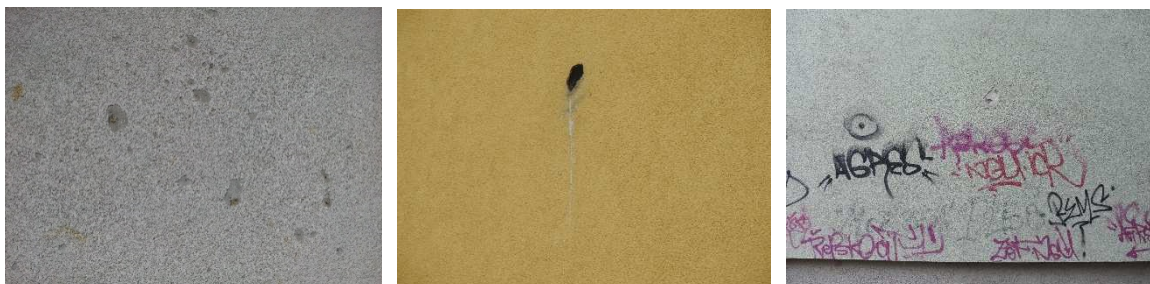
6) Mechanické poškození povrchů fasád.

Příčina poškození je dána lidskou činností a vandalstvím nebo se jedná o otvory způsobené datly a strakapoudy.

Obr. 20 – 22 Příklady poškození fasády s ETICS vandalstvím a ptáky.

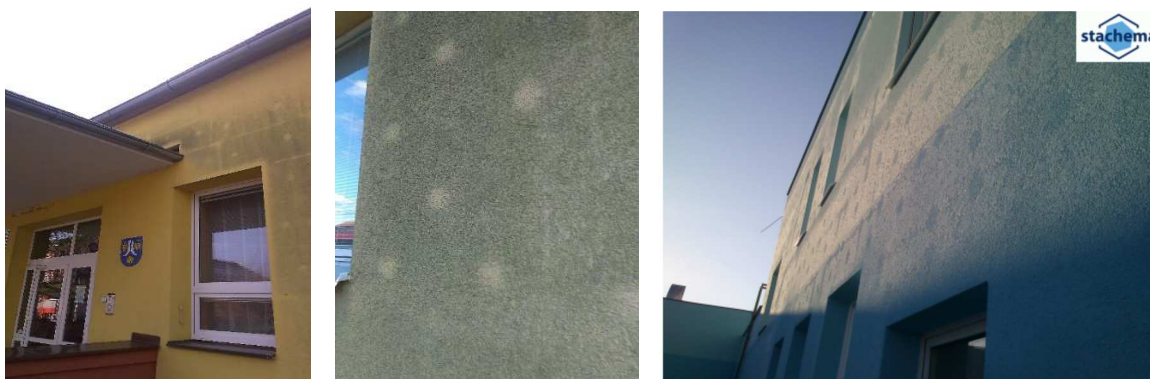
7) Prokreslení kotvících prvků.

Příčina znečištění je použitím nevhodných kotvících prvků a vznik bodových tepelných mostů na fasádě.

Obr. 23 – 25 Příklady prokreslování hmoždinek.

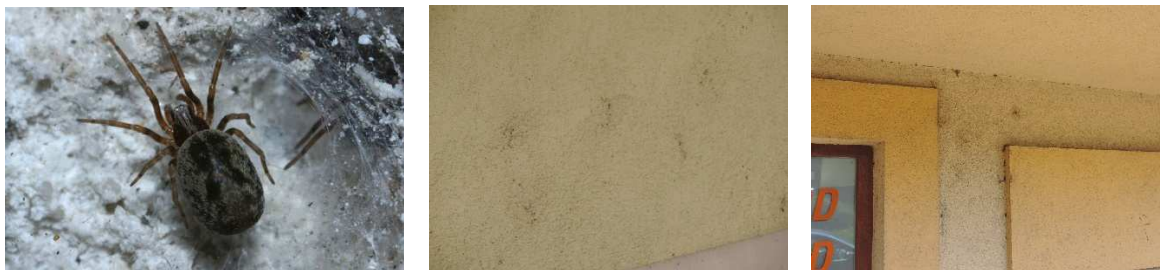
8) Pavučiny pavoučků na fasádě.

Příčina znečištění je 3 mm pavouček cedivečka západní (*Dictyna civica*), nejoblíbenější odstíny fasád jsou žluté a žluto-okrové, které lákají mšice a mušky.

Obr. 26 – 28 Původce a příklady pavučin na fasádě (obr. 26 - Daniela Procházková 2012).

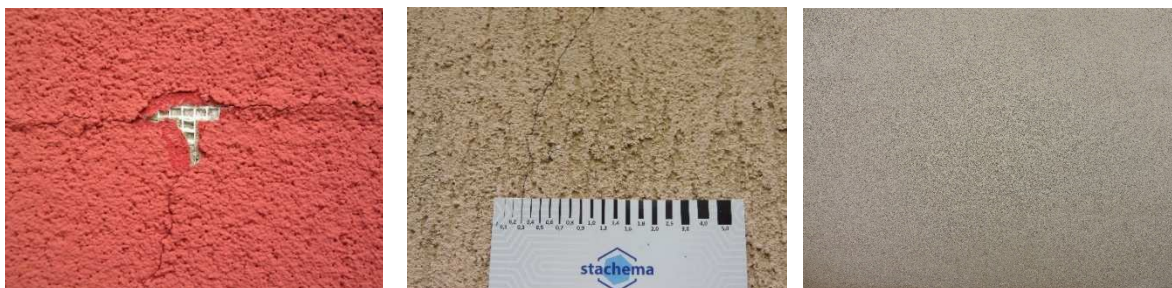
9) Trhliny v povrchové úpravě ETICS.

Příčiny jsou v základní výztužné vrstvě nesprávně vložená výztužná síťovina, nekvalitní lepidlo základní výztužné vrstvy, příliš tmavý odstín omítkoviny atd.

Obr. 29 – 31 Příklady trhlin a prasklin na fasádě s ETICS.

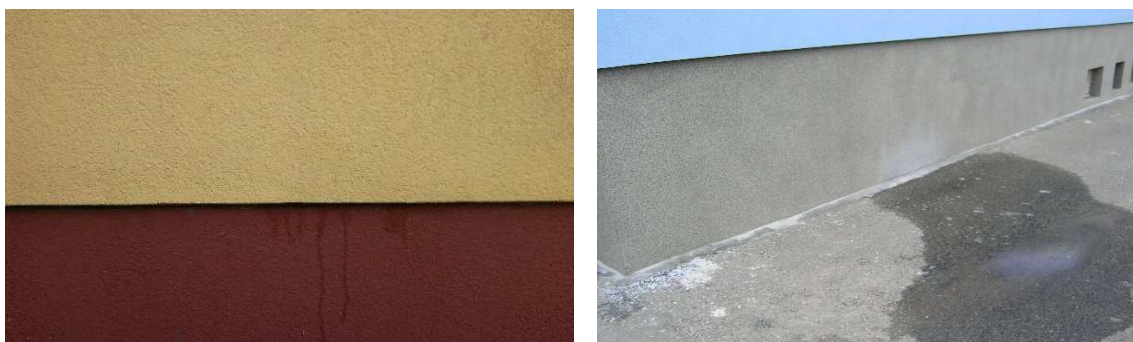
10) Zatékání do ETICS s MW vlivem nevhodné montáže oplechování.

Příčinou jsou deště spojené se silným větrem, které „zaženou“ dešťovou vodu pod oplechování např. pod římsou a voda „protéká“ dolů ETICS nebo pod ETICS (může vtékat i do interiéru).

Obr. 33 – 33 Příklady protékání vody izolantem nebo pod izolantem ETICS.
