ŽIVOTNOST POLYSTYRENU

- zateplovací systém po 25 letech -

MATERIÁLOVÁ SONDA DO ZATEPLOVACÍHO SYSTÉMU S BÍLÝM FASÁDNÍM POLYSTYRENEM PO 25 LETECH

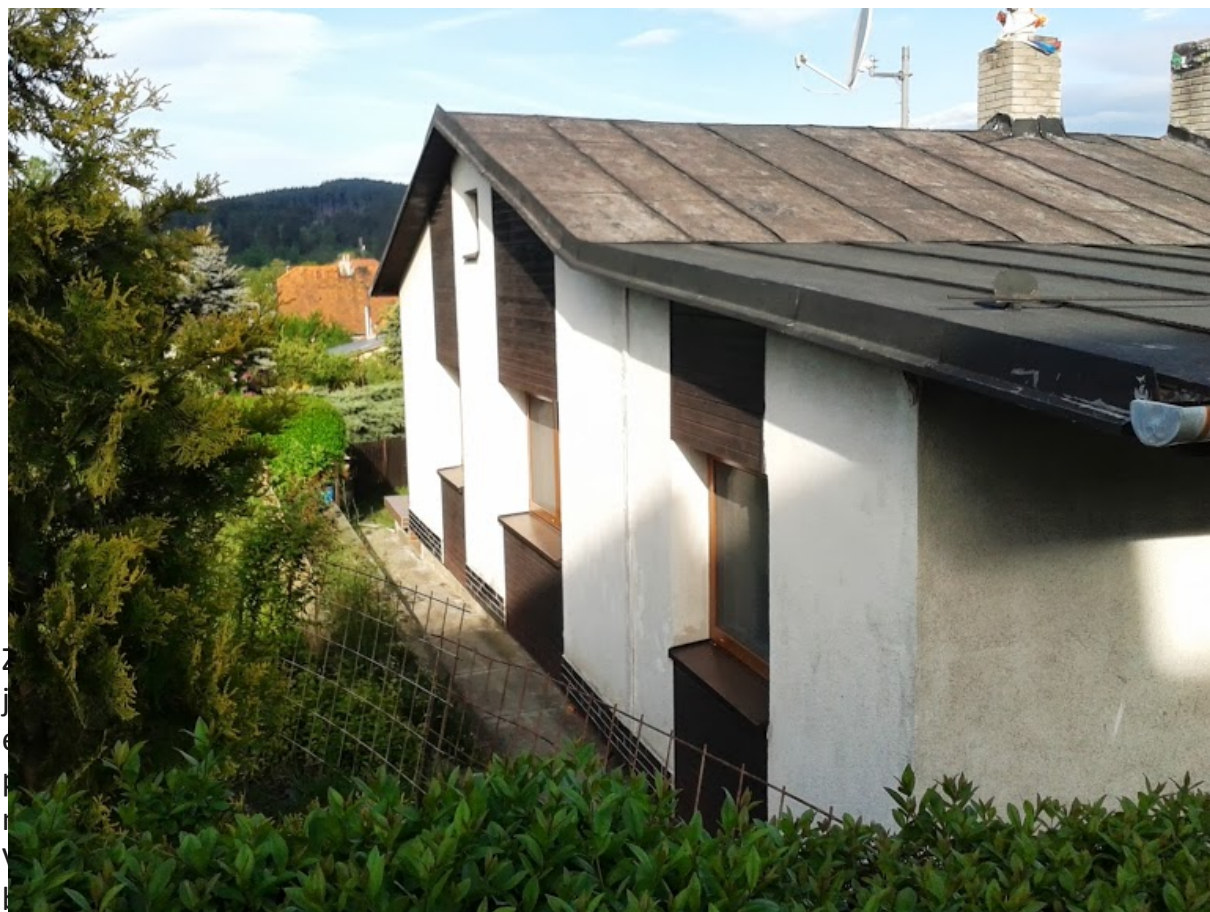
Odebraný vzorek: Testování vlhkosti ve zdivu. Majitel zvažoval demontáž starého zateplovacího systému a instalaci nového. Stávající systém nechtěl nechat z důvodu velkého navýšení šířky ostění po dodatečném zateplení.

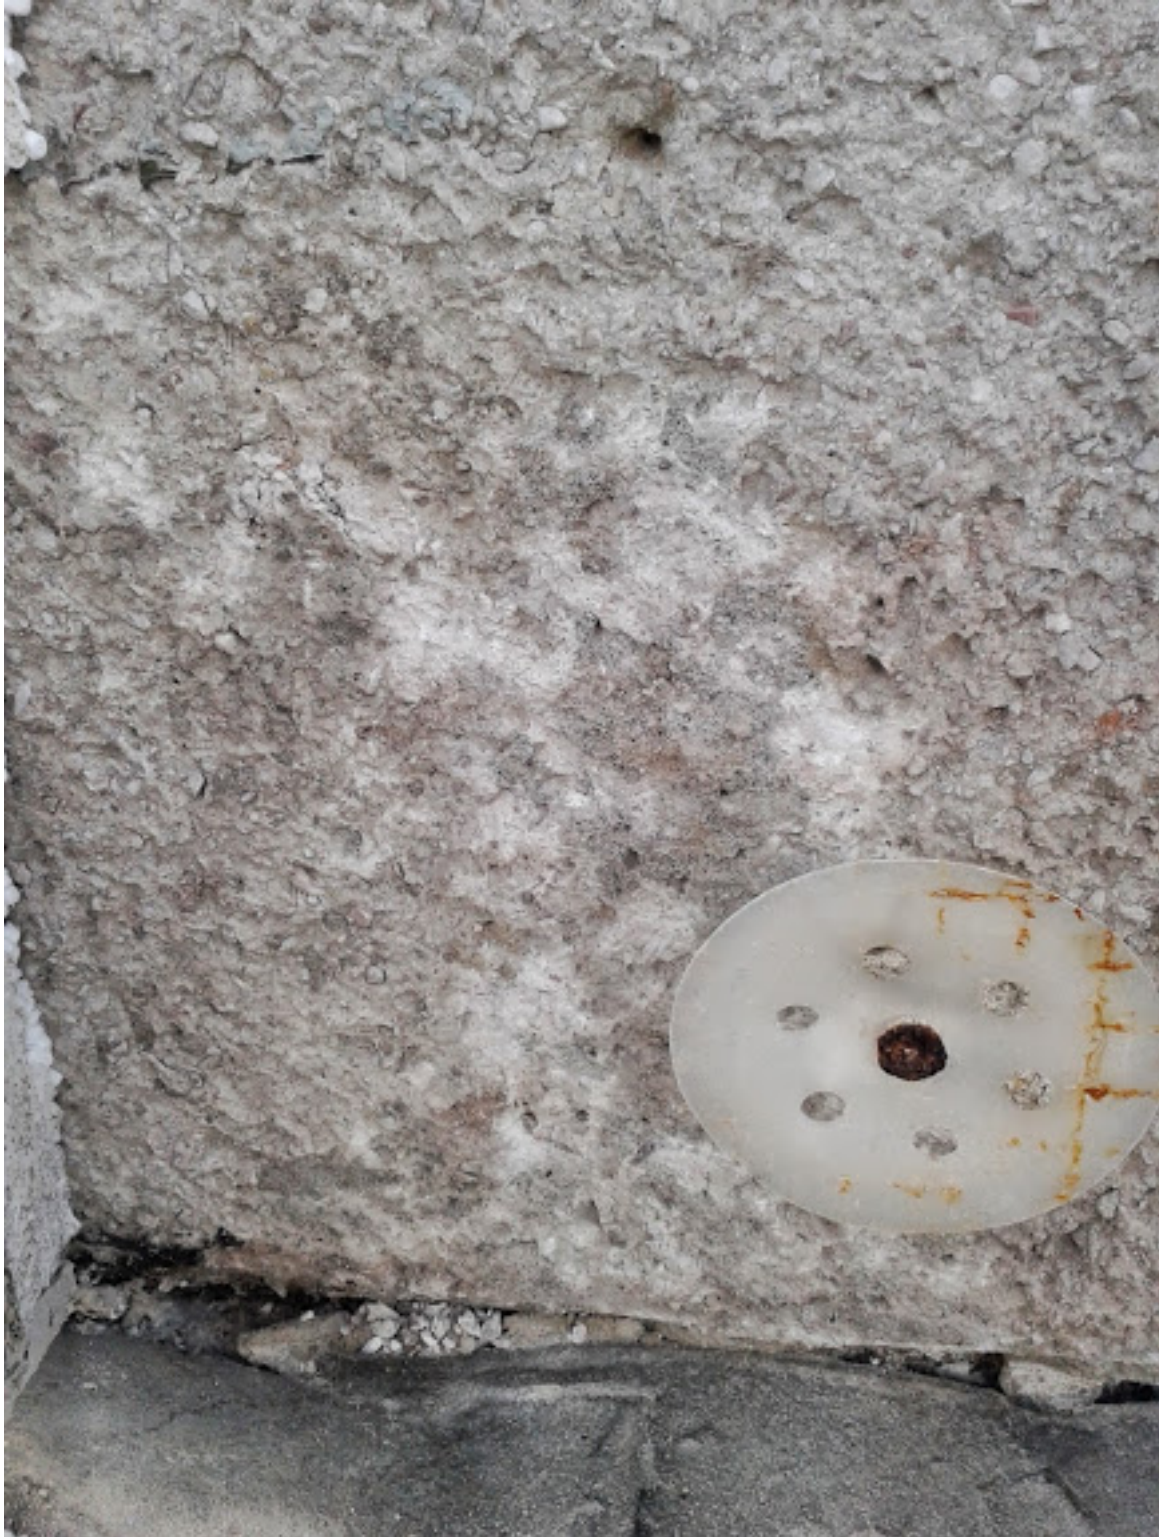
Řez souvrstvím fasády s napojením na stěnu. Vše v dobrém stavu.
